倒壊した築年数の古い木造家屋

建物と宅地に甚大な被害

町全体の家の半数が大被害

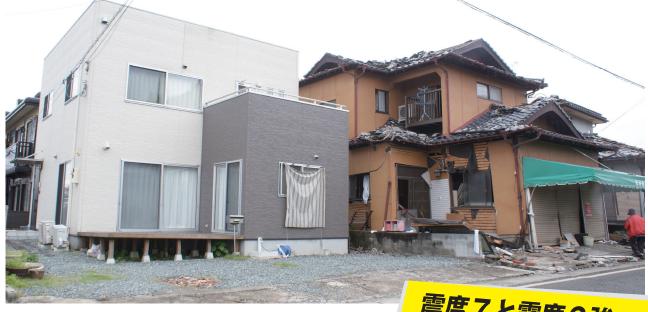
益城町は全壊・半壊・一部損壊が住宅全体の半数近い数に及んだ

外観上は新築の家と築 20 年以上の家との壊れ方の差が著しい
