# 木造三階建て 実大振動実験

大臣認定の耐力壁  
「Ωシステム600」

狭小住宅を想定して  
耐震性能と制震性能を検証

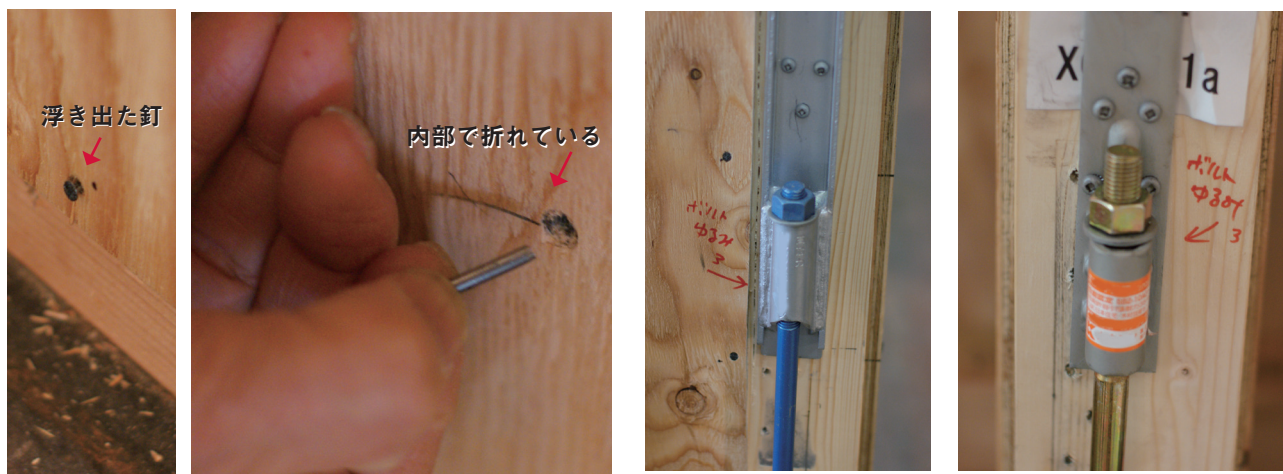
在来工法3階建の住宅では、1回目の加震で、耐力壁の釘が約10本折れ、4カ所ほどの柱脚金物がゆるんだ。浮き出ているように見える釘は、実は合板内部で折れた釘である。

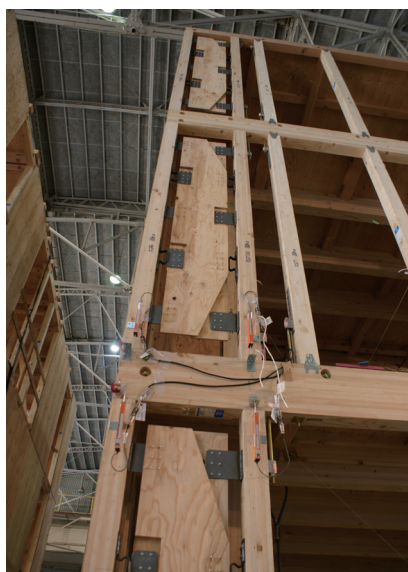
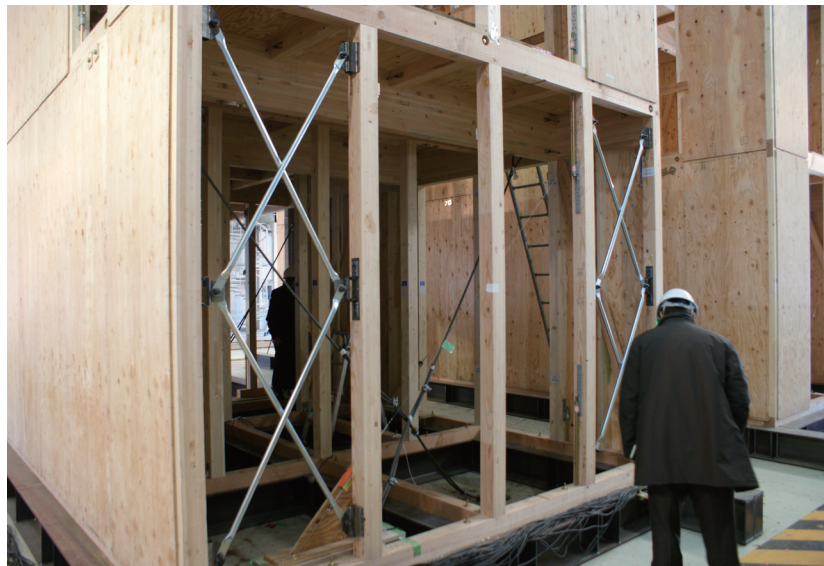
Ωシステムを取り付けた在来工法3階建の住宅では、1回目の加震では、目立った被害が見られなかった。(写真右は建物裏側のΩシステム900のブレースタイプ 大臣認定壁倍率3.5を取得済み)
